# Lassen tenietgedaan door CORROOSIE

SCHADEGEVALLEN VAN GELASTE CONSTRUCTIES GAAN VAAK SAMEN MET CORROOSIE. HIERBIJ RIJST DE VRAAG OF DE OORZAAK DE CORROOSIE ZELF IS, OF HET CONCEPT OF UITVOERING VAN DE LAS. HET BELGISCH INSTITUUT VOOR LASTECHNIEK (BIL) DOET SCHADEANALYSES VAN LASSEN, EN RICHT ZICH NU OOK SPECIFIEK OP SCHADEANALYSES VAN CORROOSIE. DIT GEEFT MEER INZICHT IN DE TYPES VAN CORROOSIE, DE OORZAKEN EN AANBEVELINGEN TER PREVENTIE. DIT ARTIKEL BELICHT ENKELE SCHADEGEVALLEN VAN CORROOSIE DIE SAMENGAAN MET LASSEN. BOVENDIEN WORDEN ER AANBEVELINGEN GEGEVEN VOOR EEN GOED ONTWERP EN EEN GOEDE UITVOERING VAN DE LASWERKEN.

ir. Nele van Caenegem IBS-BIL

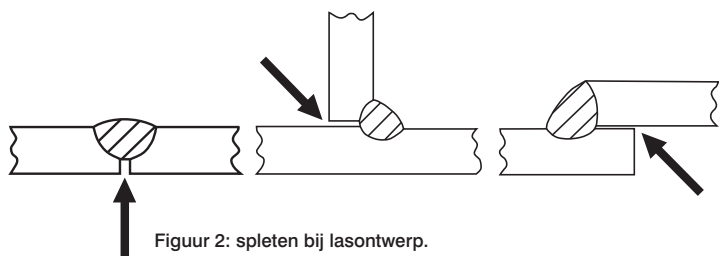
**C**orrosieschade begint al aan de tekeningtafel. De ontwerper moet rekening houden met de omgevingscondities en een goede materiaalkeuze maken. Ook in de combinatie van materialen moet men het risico op galvanische corrosie in gedachten houden. In het ontwerp moeten hoeken en ogen waarin zich vuil en water kan ophopen, worden vermeden. Het is beter een schuin aflopende vorm te gebruiken. Het risico van vuilophoping wordt ook verkleind door afgeronde hoeken. Stilstaand water in een gootje kan worden voorkomen door een helling te gebruiken of met afvoergaten. In constructies kan condens worden vermeden door ventilatie. De ontwerper moet in gedachten houden dat elke hoek en bocht goed bereikbaar moeten zijn voor latere inspecties, eventuele verflagen of mogelijke vervangingen. Scherpe bochten of vernauwingen moeten worden vermeden bij leidingen die gassen of vloeistoffen transporteren. Het ontwerp van de las is ook van belang: de keuze van een hoeklas, een stompe las, volledige of onvolledige penetratie. Spleten in de las kunnen leiden tot

versnelde corrosie (figuur 2). Daarom is een volledige doorlassing beter dan een hoeklas. Bij een overlappas moeten beide kanten worden dichtgelast.

Figuur 2: spleten bij lasontwerp.

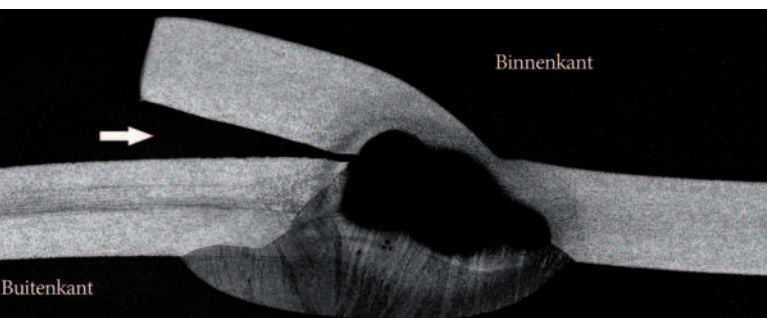
Figuur 3 toont een doorsnede over de lasnaad van een RVS-boiler. Deze is geconstrueerd met een overlapnaad, waarbij in de opstaande kant vuilophoping en waterstilstand ontstaat. Het is verstandig om een stompe lasnaad te gebruiken. Een ander voorbeeld van spleetcorrosie, is bij het gebruik van puntlassen van twee platen op elkaar. In een corrosief milieu is het raadzaam om een afdichtende las toe te passen.

Figuur 3: spleetcorrosie in RVS-boiler

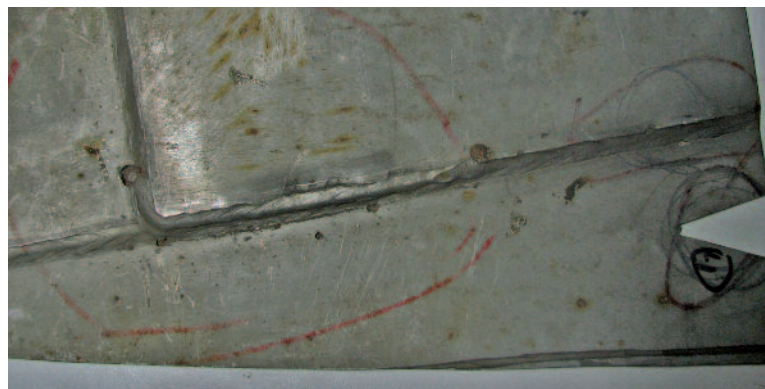
Figuur 4a toont roestvorming langs de polijstlijnen op een RVS-plaat. Eenzelfde slijpschijf werd gebruikt voor het slijpen van gewoon koolstofstaal als voor het RVS. De ijzerdeeltjes op het RVS oppervlak beginnen te roesten, en tasten de passivatielaag van het RVS aan. Een werkplaats voor RVS moet gescheiden zijn van verwerking van gewoon koolstofstaal. Op zijn minst moeten aparte gereedschappen worden gebruikt.

Figuur 4a: ijzercontaminatie op het RVS

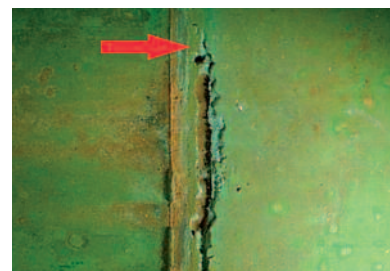
Figuur 4b is ook een voorbeeld van corrosie veroorzaakt door slechte laskwaliteit. Er is een onregelmatige doorlassing te zien (geen doorlassing en overmaat aan materiaal). Dit veroorzaakt turbulenties van de vloeistof, en leidt tot impactcorrosie: aantasting van het materiaal net voorbij de lasnaad.

Figuur 4b: impact corrosie

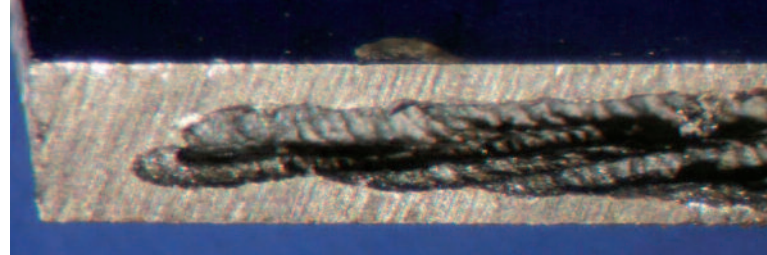
Microbiologische corrosie op RVS is een vorm die bij voorkeur optreedt aan ruwe lasnaden, of in de warmtebeïnvloede zone (WBZ). Enerzijds omdat de WBZ ook is nageslepen en een ruw oppervlak vertoont, anderzijds omdat de weerstand tegen corrosie is verlaagd in de WBZ door vorming van chroomcarbiden. Deze vorm kan voorkomen in RVS-leidingen die na het lassen een

druktest hebben ondergaan. Wanneer voor deze druktest water is gebruikt dat ijzer bevat en de leiding erna niet werd gedroogd, kunnen ijzeroxiderende bacteriën enorme schade aanrichten. Aan het oppervlak kan slechts een kleine perforatie zichtbaar zijn, terwijl bij een langsdoorsnede weggevreten gangen zichtbaar kunnen zijn (figuur 6a).

Figuur 6a: macrofoto van een dwarsdoorsnede van de plaat

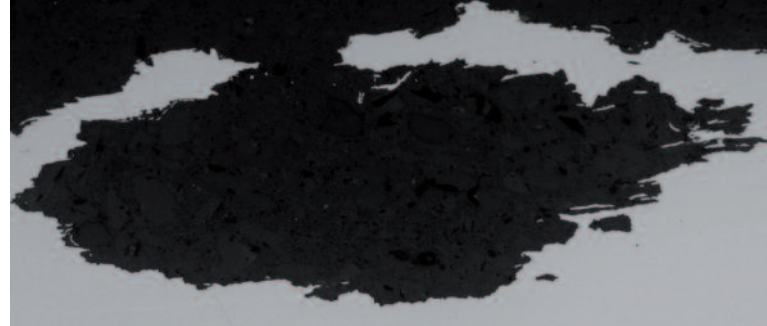
Figuur 6b toont een metallografische dwarsdoorsnede die de kleine perforatie aan het oppervlak toont en de grotere krater onder het oppervlak. Om deze vorm te vermijden, is het verstandig om na de druktest, het materiaal goed te drogen. Wanneer deze vorm optreedt, kan deze vorm van corrosie worden stopgezet door het systeem op te warmen tot 60°C, en het medium (dat de ijzeroxiderende bacteriën bevat) over een UV filter te laten lopen.

Figuur 6b: metallografische dwarsdoorsnede

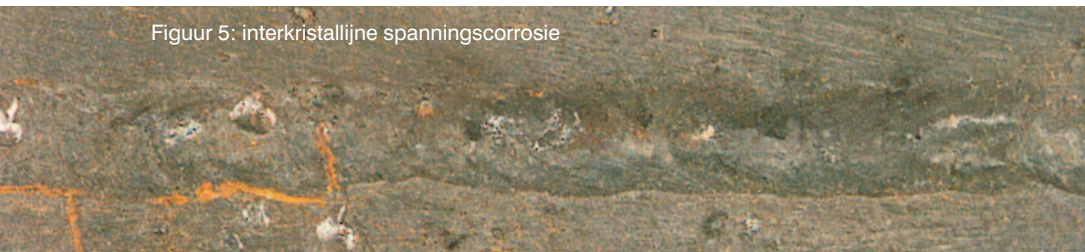
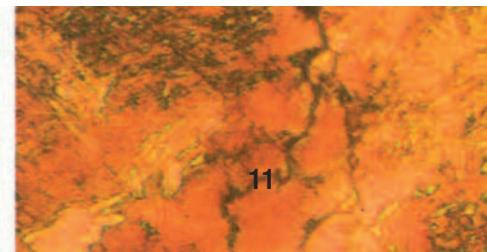
Spanningscorrosie treedt op wanneer een gepaste combinatie van lasspanningen, milieu, materiaal en temperatuur aanwezig zijn. Afhankelijk van de combinatie milieu en metaal kunnen deze scheuren interkristallijn (langs de korrelgrenzen) of transkristallijn (dwars door de korrels) verlopen (figuur 5). De combinatie van lasspanningen en een verhoogde temperatuur kunnen in koolstofstaal in een bijtend milieu, aanleiding geven tot interkristallijne spanningscorrosie. In een RVS staal kunnen spanningscheuren transkristallijn lopen, veroorzaakt door chloriden bij een temperatuur hoger dan 60°C. Een oplossing voor dit probleem is één van de vier parameters aanpakken (milieu, materiaal, temperatuur en spanningen). Lasspanningen kunnen worden verlaagd door een spanningsarm te gloeien na het lassen.

Figuur 5: interkristallijne spanningscorrosie
