Reinigen van aanloopkleuren bij roestvast staal: invloed op corrosieweerstand

i Resultaten van het BIL-onderzoeksproject CORONA
Belgisch Instituut voor Lastechniek (BIL)
ir. Jens Conderaerts

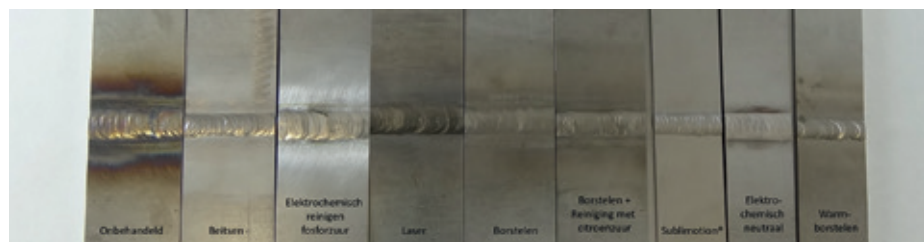
FIGUUR 2

Voorbeelden van testmonsters na reiniging worden getoond in Figuur 2.

Figuur 2: Voorbeelden van testmonsters na behandeling

Testmonsters van 150 mm op 70 mm werden blootgesteld aan de buitenlucht op vier locaties:

De monsters werden onder een hoek van 45° geplaatst, met de laskap naar boven en gericht op het zuiden. De stukken in C3 en de warmgeborstelde stukken in C4 en C5 werden met de laskap naar beneden geplaatst.

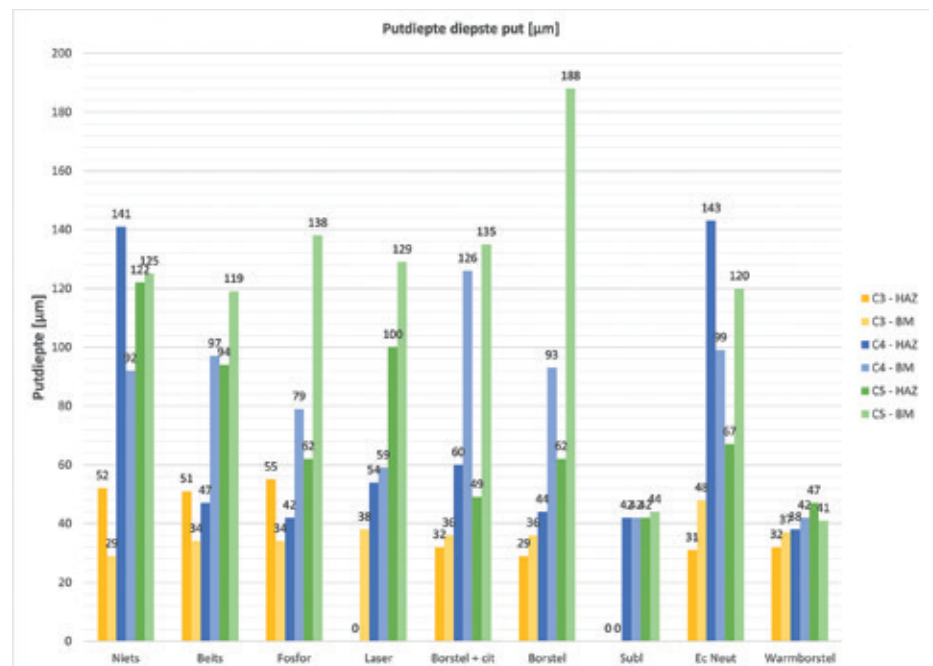
Figuur 5 toont de diepste put gemeten op de teststukken RVS 304L na 3 jaar blootstelling in de verschillende corrosie-categorieën. De diepste aantasting wordt voor veel stukken in de zone van het basismateriaal aangetroffen. De gereinigde zone (HAZ) werd niet preferentieel aangetast. Na 3 jaar blootstelling in C5 worden typische putdieptes tussen 100 en 150 µm opgemerkt, ook op het gebeitste stuk. Een voorbeeld van aantasting is gegeven in Figuur 8. De stukken in corrosie-categorie C4 tonen typisch minder diepe putjes en de stukken in corrosie-categorie C3 tonen weinig aantasting.

Figuur 5: Diepste put gemeten bij 3D-microscopie op de teststukken na 3 jaar atmosferische blootstelling

De putdiepte werd bepaald via 3D-microscopie. Een drempelwaarde van 29 µm wordt ingesteld om ruwheidseffecten uit te sluiten. Mechanische krassen worden eveneens uitgesloten in het onderzoek. Andere indicaties boven 29 µm worden als putjes beschouwd. Het oppervlak wordt opgedeeld in een zone van 15 mm aan weerszijden van de fusielijns als warmtebeïnvloede zone ("HAZ", heat affected zone) en het basismateriaal verder dan 15 mm van de fusielijns ("BM"). Het lasmetaal zelf wordt wegens de bolle vorm niet in de 3D-microscopie onderzocht.
