INFOFICHES ROESTVAST STAAL [DEEL 3-2]

LASSEN ALS INITIATOR VAN CORROSIE IN ROESTVAST STAAL: MOGELIJKE PROBLEMEN EN REMEDIERING

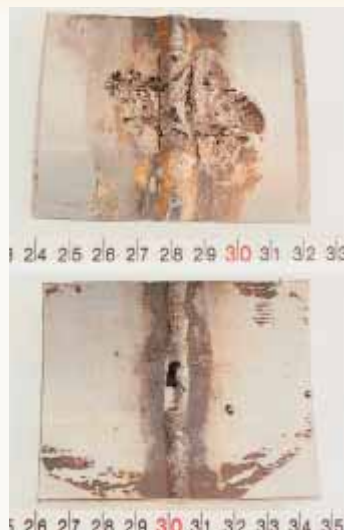
Figuur 1: gelocaliseerde corrosieve aantasting in een 2205 duplex roestvast stalen pijpsysteem (boven: buitenkant, onder: binnenkant van de pijp) door aanwezigheid van thermische oxides in de laszone

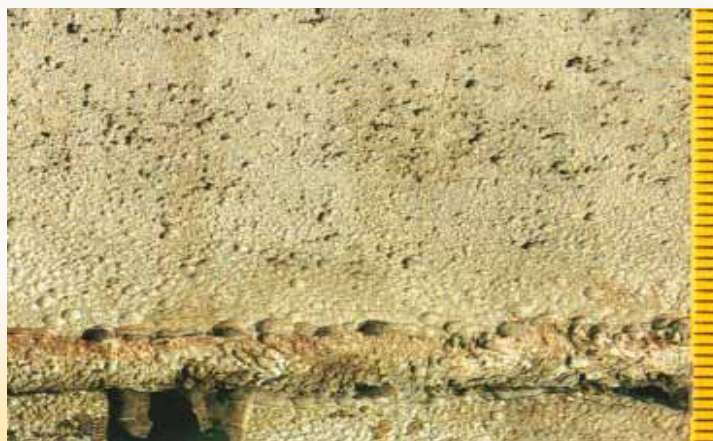
Figuur 2: Putcorrosie, vooral geconcentreerd op de gelaste zone, door chloridehoudend water in een AISI 316 Ti gestabiliseerd austenitisch roestvast stalen onderdeel van een afvalverwerkingsinstallatie

Figuur 8: Knifeline attack (verticale lijn direct links naast de las) in AISI 316 Ti voorkomend in dezelfde installatie waarvan reeds een detail getoond werd in figuur 2

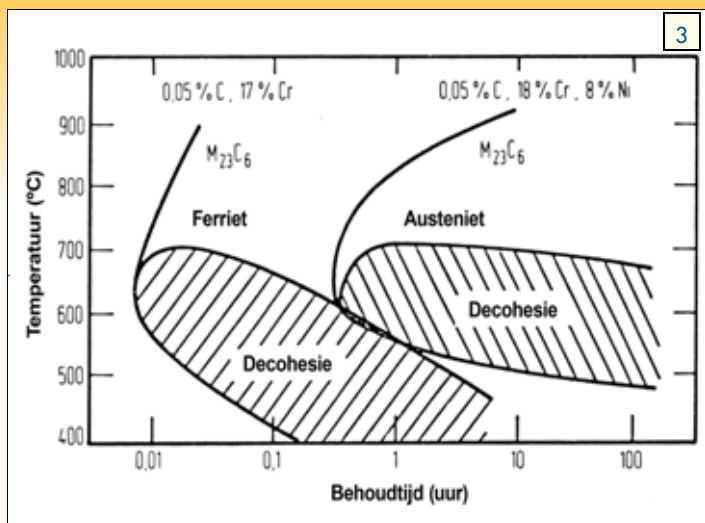
Figuur 3: Vorming van carbides voor een typisch ferritisch roestvast staal (links) en een AISI 304 type austenitisch roestvast staal (rechts) in functie van tijd en temperatuur. De gearceerde zone geeft het kritische gebied weer voor de resp. materialen, bepaald door middel van een standaard test (Strauss test)

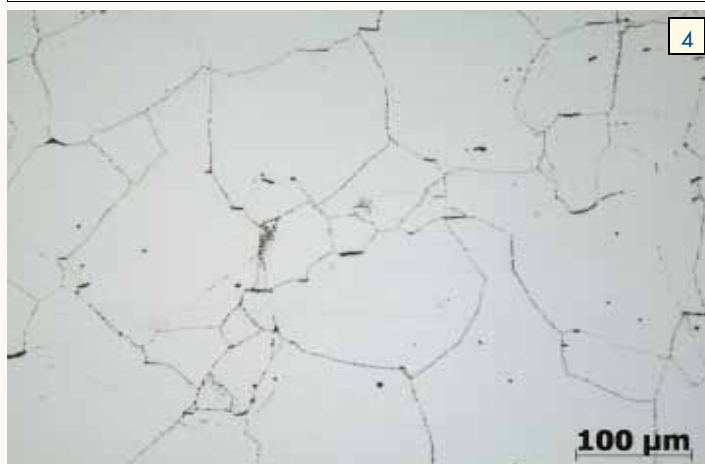
Figuur 4: Geëitste metallografische doorsnede uit een AISI 316 hogedrukstoompijp, gesensitiseerd door lang verblijf bij 510 °C

hierdoor armer aan chroom. Indien het vrije chroomgehalte onder de 12% daalt dan ontstaat er een zone die gevoelig is voor corrosie. De aantasting die hierdoor ontstaat wordt interkristallijne corrosie genoemd. Het materiaal dat gevoelig werd voor interkristallijne corrosie noemt men gesensitiseerd. In figuur 4 wordt zo een structuur getoond, terwijl figuur 5 een interkristallijne aantasting toont. Bij lassen komt interkristallijne corrosie niet hoofdzakelijk in het lasmetaal zelf, maar vooral in de zgn. warmtebeïnvloede zone voor. We spreken dan van lasbederf ("weld decay") (figuur 6). Bij het lassen in meerdere lagen neemt de kans op het ontstaan van interkristallijne corrosie in de las zelf toe. Gesensitiseerd materiaal, met een chroomverarming rond de korrelgrenzen, kan men homogeeengloeien bij ongeveer 900 °C. Bij deze temperatuur blijven carbides wel bestaan, maar door verhoogde chroomdiffusie wordt de chroomverarming aan de korrelgrenzen gecompenseerd. Een andere methode om de gevoeligheid voor interkristallijne corrosie te verminderen is het materiaal een oplossingsgloeibehandeling te laten ondergaan bij 1050-1100 °C, waarna bij voorkeur in water moet worden afgeschrikt. Voor verdere bijzonderheden over de warmtebehandelingen wordt verwezen naar Deel 8. Chroomcarbides worden niet alleen gevormd in de WBZ maar ook in de rest van de constructie, wanneer de bedrijfstemperatuur in het sensitisatiegebied ligt. In dat geval is er onder andere gevaar voor interkristallijne aantasting door condensaatvorming bij stoppen en starten van installaties, of indien installaties chemisch worden gereinigd. Als er gevaar is voor dat soort aantastingen is een andere materiaalkeuze noodzakelijk. Om de vorming van chroomcarbides te vermijden of te vertragen staan een aantal methoden ter beschikking:

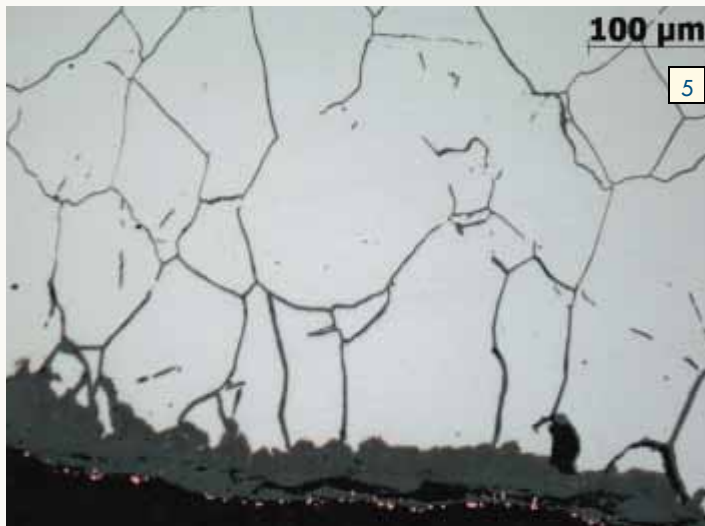
Figuur 5: Ongeëitste metallografische doorsnede van dezelfde pijp als getoond in figuur 4, waarbij interkristallijne corrosie merkbaar is aan de binnenzijde van de pijp

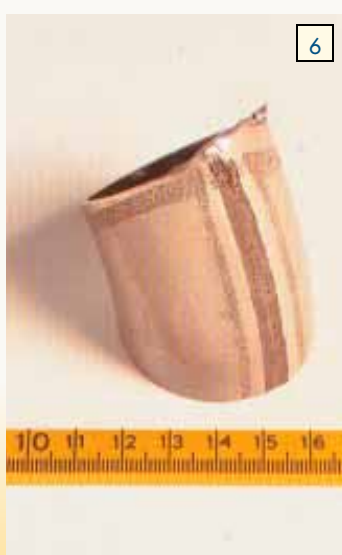
Figuur 6: Lasbederf in een bocht van een stoomleiding in AISI 304: aan weerszijden treedt op ongeveer 1 cm van de las interkristallijne corrosie op

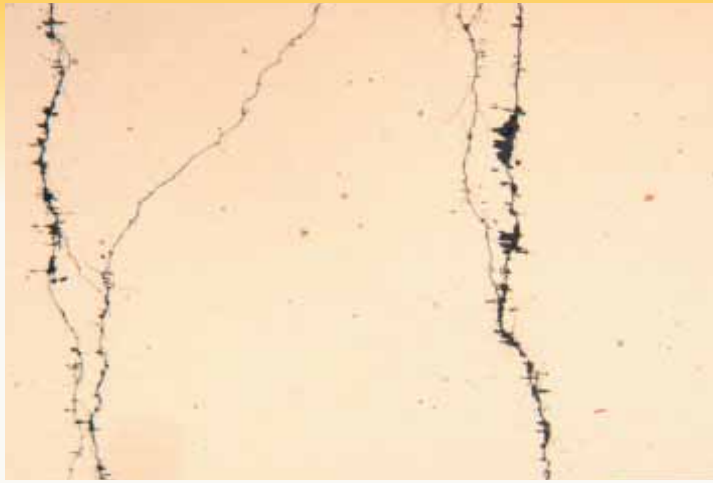
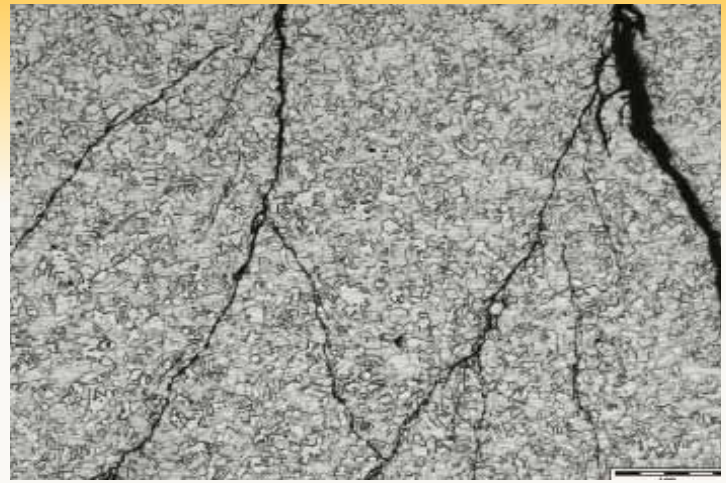
Figuur 9: Optreden van chloride spanningscorrosie in AISI 304 Ti gestabiliseerd roestvast staal. In de ongeëtte doorsnede (links) zijn de titaancarbidet precipitaten zichtbaar

Na het lassen komen restspanningen in het materiaal voor. Deze kunnen bij austenitisch rvs spanningscorrosie veroorzaken, vooral in chloridehoudende milieus. Chlorides zijn aanwezig in zeewater, maar ook in pvc-bevallende isolatiematerialen, folies, tapes enz. Zij kunnen eveneens aanwezig zijn in beitsmiddelen en spoel- of afperswater. Bij aantasting door chlorides treden scheuren op die bij austenitisch rvs meestal dwars door de korrels (transkristallijn) verlopen. Een tweede kenmerk betreft de vele vertakkingen van de scheur. Zie **figuur 9** voor een voorbeeld van spanningscorrosiescheuren in austenitisch Cr-Ni-staal. De

hoofdscheurrichting staat bij spanningscorrosie steeds loodrecht op de spanningsrichting. Algemeen treedt deze vorm van corrosie op boven 50 °C op die plaatsen waar trekspanningen aanwezig zijn. Om het optreden van spanningscorrosie onder bovengenoemde omstandigheden te voorkomen, kan een warmtebehandeling bij 900 °C of hoger worden toegepast, waarbij de restspanningen worden opgeheven. Het gevaar van spanningscorrosie kan worden verlaagd door bv. de lasspanningen zo laag mogelijk te houden, door een juiste lasvolgorde, symmetrisch lassen enz. Men kan ook kiezen voor een ander materiaal (chromstaal, duplex, Ni-legering) dat hier minder of niet gevoelig voor is. Het al dan niet optreden van spanningscorrosie in een bepaald milieu is immers zeer materiaalspecifiek!

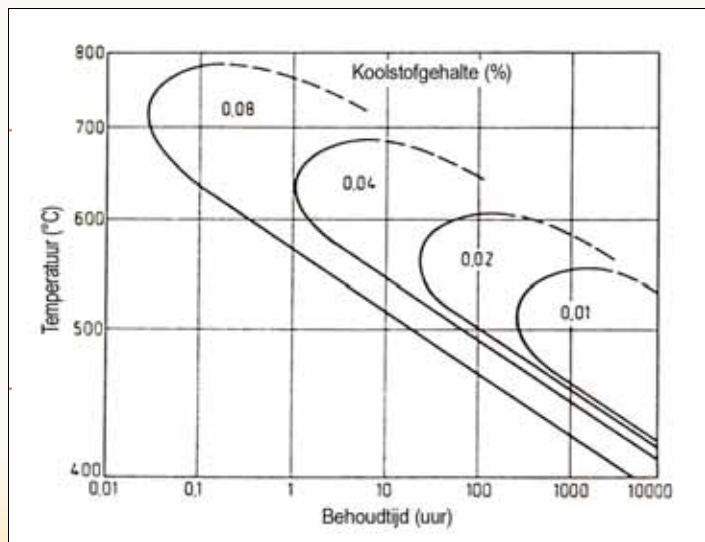
Figuur 7: Vorming van carbides voor een 18% Cr – 8% Ni austenitisch roestvast staal in functie van tijd, temperatuur en koolstofgehalte

- verlaging van het koolstofgehalte tot minimaal 0,03% zoals onder andere bij type 304L of type 316L; let op de verschuiving van de sensitisatiegebieden in figuur 7,
 - toevoegen van stabiliserende legeringselementen, die sterkere carbidevormers zijn dan chroom; dit zijn titaan en niobium.
- Indien rvs aan bedrijfstemperaturen in het kritieke temperatuursgebied moet worden blootgesteld, kan voor een van bovengenoemde mogelijkheden worden gekozen, dus voor een laagkoolstofhoudende kwaliteit (eventueel met toevoeging van N voor hogere sterkte, de "LN" kwaliteit), of een gestabiliseerde staal. Bij de warmtebehandeling van gestabiliseerde soorten ontstaan in het materiaal Ti- of Nb-carbides, die uitgescheiden
