ANALYSE D'ENDOMMAGEMENTS ET CORROSION

CAUSE ET CONSEILS

Jens Conderaerts, IBS (traduction: M.C. Ritzen, IBS)

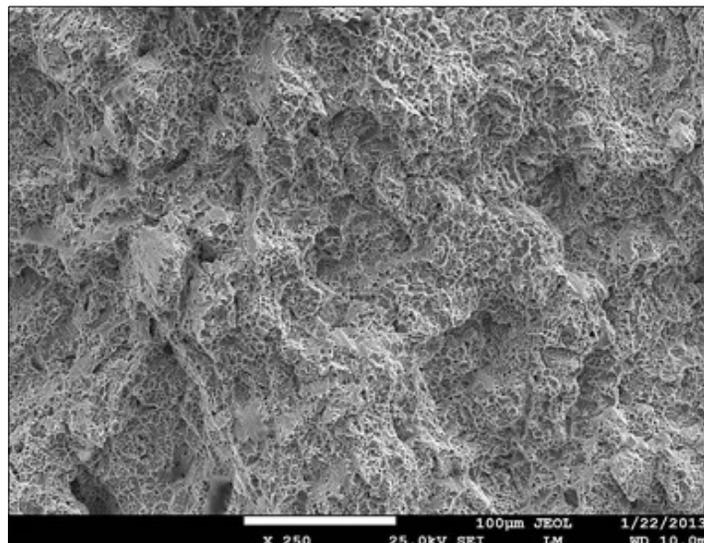
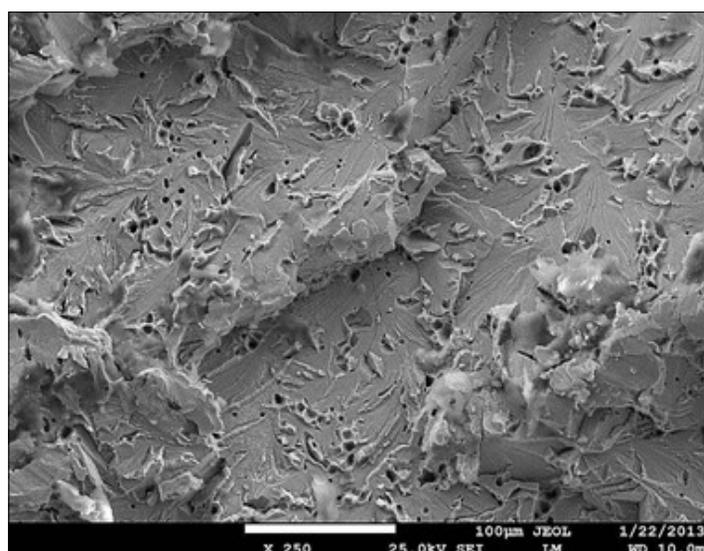
Fig. 1: surface de rupture ductile et fragile d'un laiton. La rupture du haut a été provoquée par une surcharge mécanique. La fragile rupture du bas est due à de la corrosion sous tensions

- Image de la surface de rupture: rupture ductile ou fragile (exemple à la **fig. 1**), lignes de fatigue.
- Image de défauts de soudage: fissuration à chaud?
- Examen produit corrodé: oxyde de fer ou sulfure de fer?, présence de Cl?

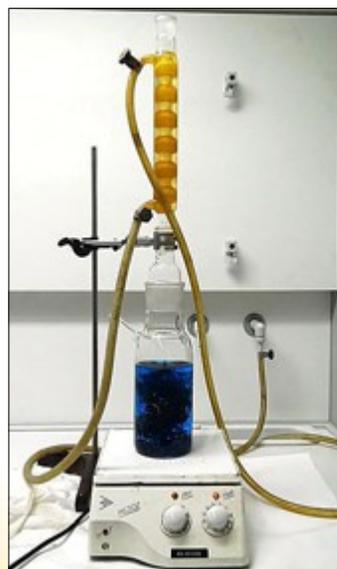
Fig. 2: essai d'immersion suivant ISO 3651-2 (solution cuivre-sulfate de cuivre)

techniques de livraison de tubes sans soudures en acier inoxydable fait référence à l'essai de corrosion ISO 3651-2 pour la détermination de la résistance à la corrosion intercrystalline des aciers inoxydables (**fig. 2**).

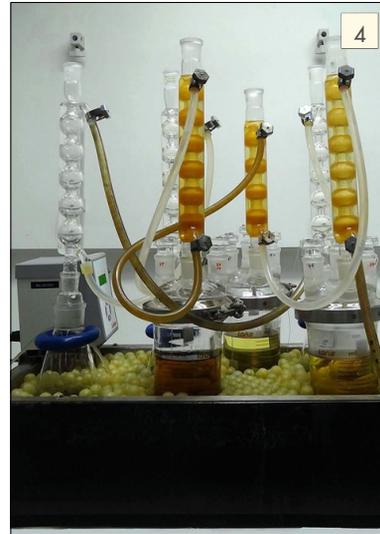
4

Fig. 4: installation de l'essai CLP

La **figure 4** montre l'installation d'essai utilisée pour déterminer la vitesse de corrosion. Durant l'essai, une plaquette est pendue dans le liquide, une autre en partie dans le liquide et dans l'atmosphère supérieure et une complètement dans l'atmosphère supérieure. La **figure 5** illustre le résultat d'un tel essai.

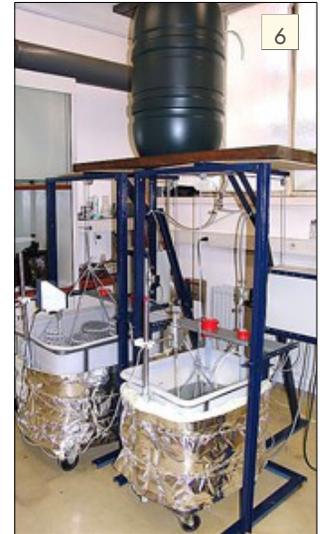
6

Fig. 6: installation de l'essai par immersion

sur mesure sont les bains d'immersion pour des produits ayant des dimensions jusque 60 cm de long x 70 cm de haut x 90 cm de large (**fig. 6**). Les pièces sont immergées dans le bain durant la nuit et retirées du bain le jour pour sécher. Ce cycle est appliqué durant une longue période. Après la période d'essais, les pièces sont contrôlées par examen visuel et essais destructifs. □

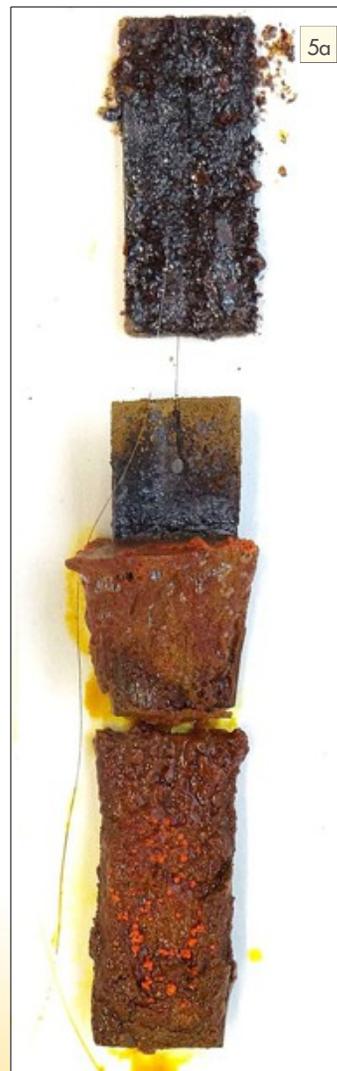
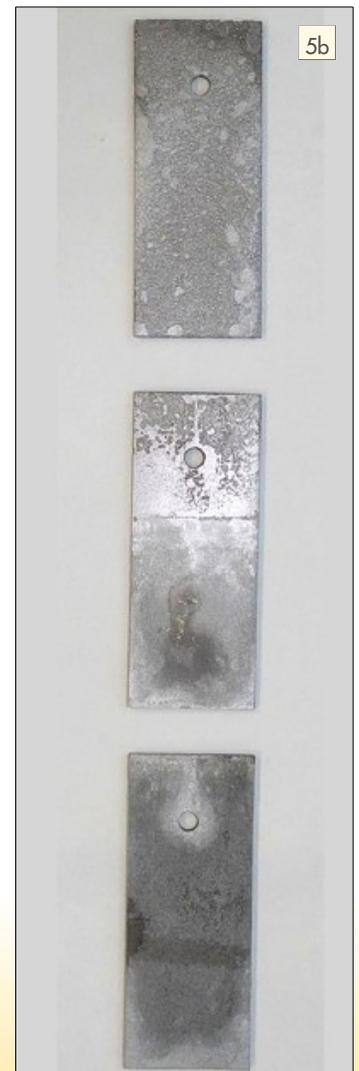
5a

Fig. 5: plaquettes après sept semaines d'essai

A gauche (a): après essai

A droite (b): mêmes plaquettes après nettoyage

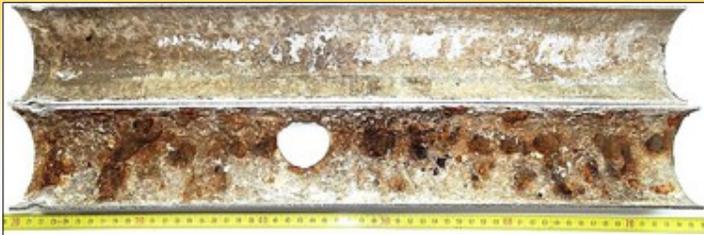
Fig. 7: tube d'une conduite de sprinkler scié longitudinalement avec de la corrosion du côté inférieur. L'orifice dans la partie inférieure est l'emplacement de la tête du sprinkler

A titre d'exemple, on présente une installation défectueuse de sprinkler. L'installation est récente et est utilisée dans un entrepôt. Des fuites ont été constatées à différents endroits. Une partie de la conduite a été emportée au labo et sciée dans la longueur. L'intérieur du tube, dans la partie inférieure, était recouvert de rouille brune et noire (fig. 7 et 8). Une partie du tube présentant une fuite a été découpée et la rouille a été éliminée (fig. 9). On a ainsi obtenu plus d'informations sur la nature de la corrosion. Dans ce cas, il apparaît que la fuite se situait dans la soudure et que le tube avait également été attaqué à d'autres endroits. Une coupe métallographique montre que c'est la soudure qui a été attaquée préférentiellement (fig. 10 et 11). Cette attaque préférentielle de la soudure est due à la mauvaise qualité des tubes (entre autres recuit après soudage longitudinal des tubes inexistant ou incomplet). De ce fait, une concentration plus élevée en impuretés, p.ex. du soufre, est présente dans la soudure. Par conséquent, à certains endroits, la soudure est une anode par rapport au métal environnant et l'attaque est donc très locale. Mais en plus d'une attaque locale de la soudure, il y a également de la corrosion par piqûres dont la cause est microbiologique. Sous la rouille se trouvent des colonies de bactéries sulfureuses qui forment une agglomération de petits trous, typiques pour l'acier au carbone. Un sous-produit de cette corrosion microbiologique est la formation de sulfures de fer (FeS). La présence de soufre dans la rouille a été détectée avec l'EDX (fig. 12) et prouvée à l'aide d'un test olfactif. Pour ce faire, on dissout la rouille dans une solution HCl. La réaction du HCl avec le FeS libère du sulfure d'hydrogène (H₂S) avec une odeur typique d'œufs pourris. Sur la base de la partie de conduite examinée, on a seulement pu conclure que plus de fuites allaient encore se former. L'attaque préférentielle de la soudure ne peut pas être évitée, étant donné que ce problème provient des tubes utilisés. En principe, la corrosion microbiologique peut être stoppée par un nettoyage avec une substance bactéricide, mais dans ce cas-ci, cela ne fonctionnerait pas, étant donné que les bactéries se trouvent sous la rouille. Éliminer la rouille à l'aide d'une solution acide est également impossible, car ces tubes sont couverts d'une couche galvanisée qui serait attaquée par l'acide. Dans ce cas, le conseil a donc été de remplacer l'installation et lors de l'achat de l'installation du système, de tenir compte des recommandations de la norme NBN EN 12502-3 (acier à concentration en soufre limitée et recuit des soudures) d'une part et d'appliquer dès le début des méthodes bactéricides dans l'eau d'autre part.

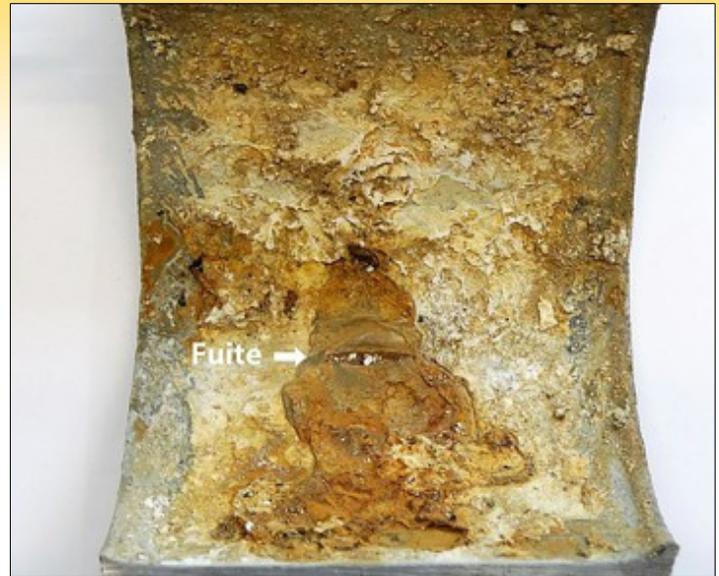
Fig. 8: partie du tube avec la fuite

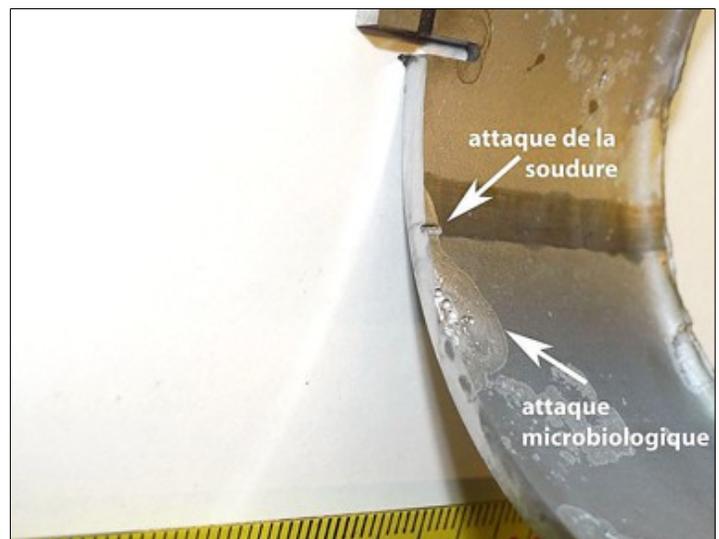
Fig. 9: vue latérale de la coupe du tube après élimination de la rouille. Au-dessus, l'attaque préférentielle de la soudure est indiquée. L'autre attaque est microbiologique

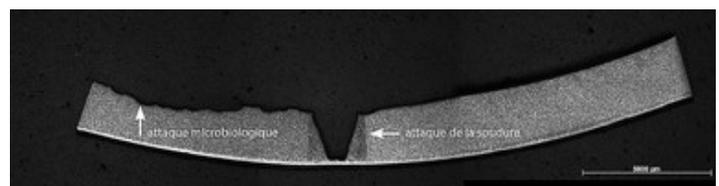
Fig. 10: coupe métallographique de ce tube. Au milieu, on voit bien l'attaque préférentielle de la soudure. A gauche, on distingue également une attaque plus locale

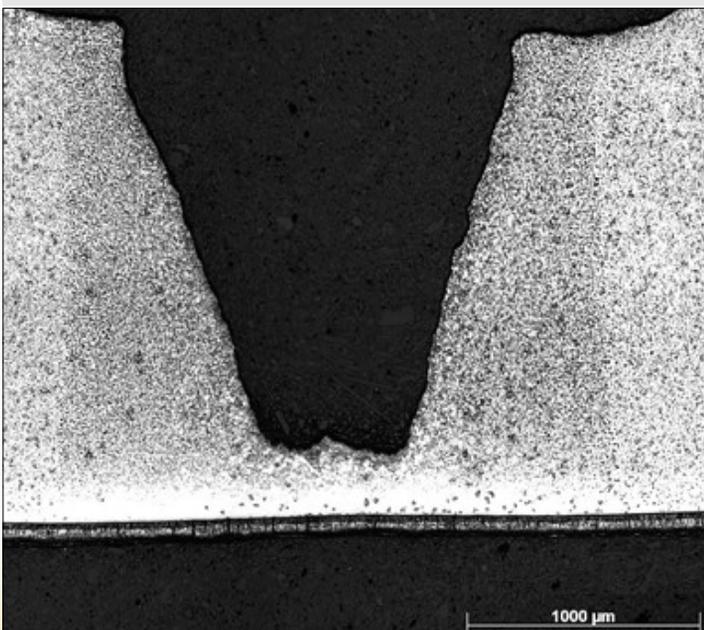
Fig. 11: détail de la coupe. On voit bien l'attaque préférentielle au milieu de la soudure

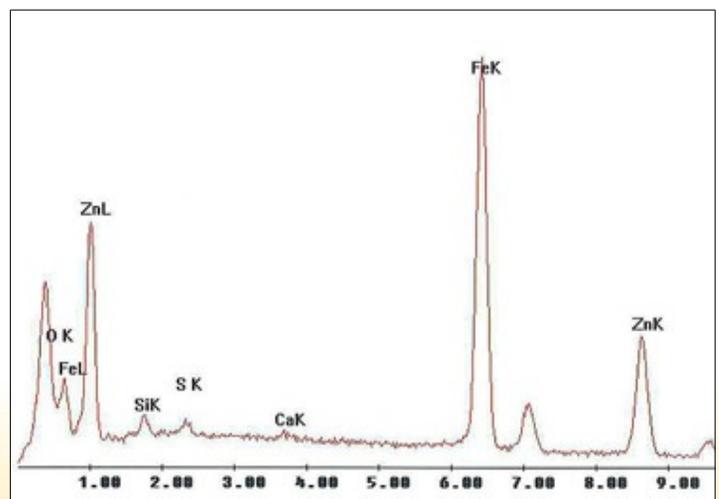
Fig. 12: spectre EDX du produit corrodé. On note la présence de soufre
